**МИНИСТЕРСТВО ТРАНСПОРТА И КОММУНИКАЦИЙ  
РЕСПУБЛИКИ БЕЛАРУСЬ**

**КОМИССИЯ ПО РАССЛЕДОВАНИЮ АВИАЦИОННОГО ПРОИСШЕСТВИЯ**

**ОКОНЧАТЕЛЬНЫЙ ОТЧЕТ**  
**по результатам расследования авиационного происшествия**  
**с вертолетом HUGHES 369 HS D-HDWM гражданина Германии**  
**8 августа 2010 г. на аэродроме Боровая (ДОСААФ)**  
**Минского района, Минской области**  
**(Республика Беларусь)**

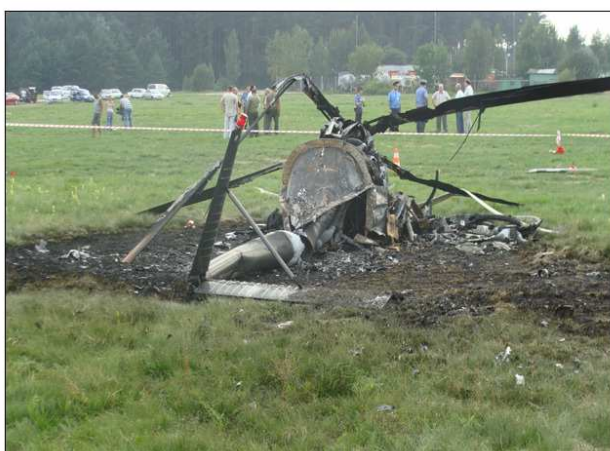
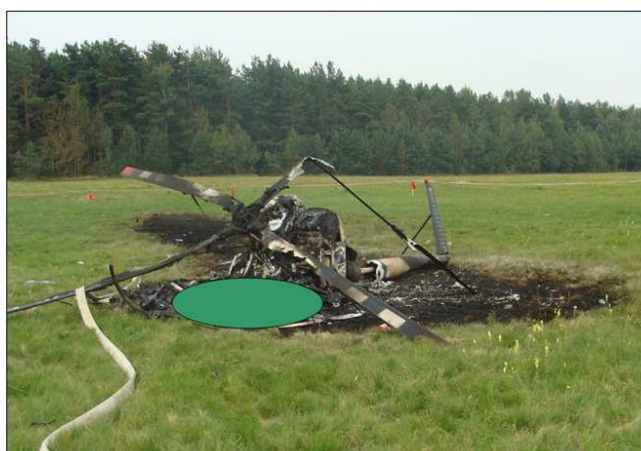
**Фото 1. Место катастрофы (вид сзади)**

В период 6-8 августа 2010 г. на аэродроме Боровая (ДОСААФ) проводились международные соревнования по вертолетному спорту «Открытый Кубок СНГ-2010», с участием команд из Великобритании, Республики Беларусь, Российской Федерации и Федеративной Республики Германия. По завершении программы соревнований, по заявке команды Федеративной Республики Германия (далее – ФРГ), пилотом вертолета HUGHES 369 HS выполнялся показательный пилотаж, при выполнении которого вертолет столкнулся с землей, пилот погиб (**Фото 1,2**).

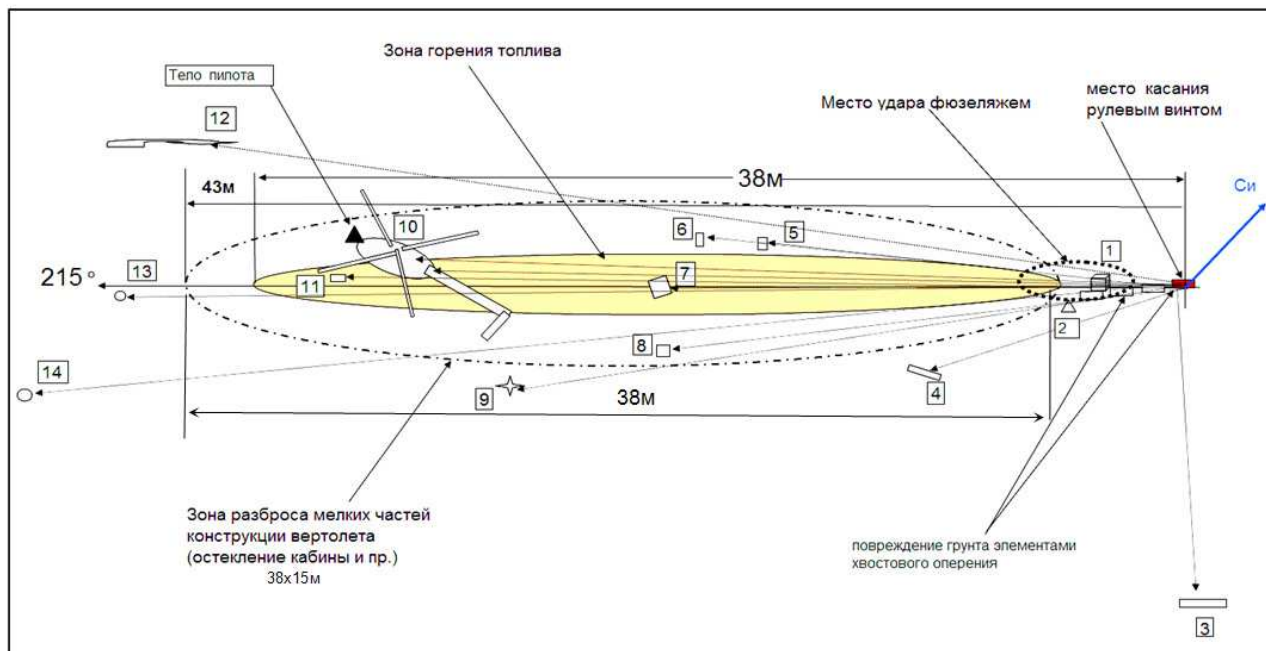
**Рис.3. Схема зоны разброса обломков вертолета**

Отдельные, в основном мелкие фрагменты (два БАНО, полоз правого шасси, часть лопасти рулевого винта) находятся за пределами основного эллипса разброса большинства фрагментов вертолета (**Рис.3**).

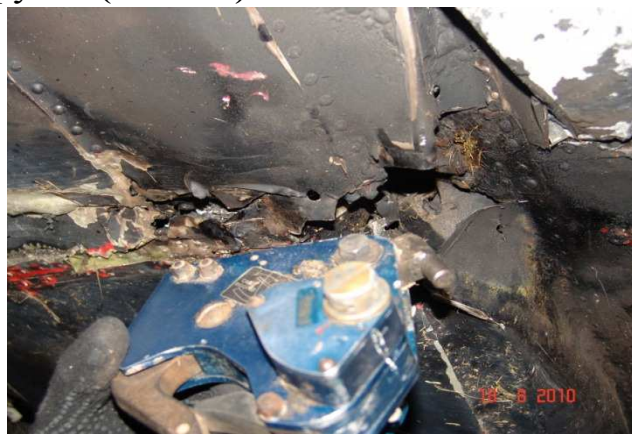
**Фото 4.**

Передняя часть кабины с сидением правого летчика, обтекатель несущего винта, двери экипажа и пассажиров полностью разрушены и уничтожены пожаром. Задняя часть кабины с сидениями пассажиров, основным и дополнительным топливными баками разрушены и частично уничтожены пожаром. Нижняя часть фюзеляжа вертолета с основным топливным баком разрушена и частично сгорела. Отсутствуют правая и передняя стенки отсека бака (**Фото 3**). Нижняя стенка основного бака деформирована с разрывом материала обшивки в районе узла крепления устройства для внешней подвески грузов (**Фото 4**).

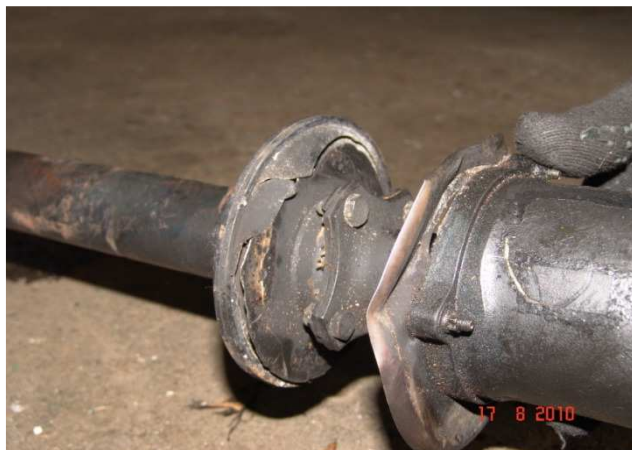
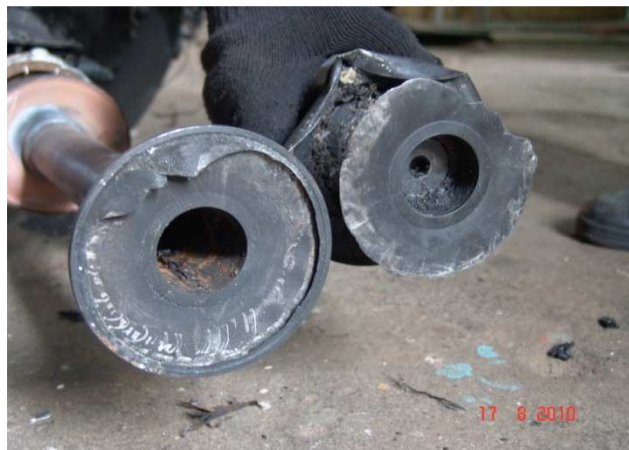
Главный редуктор имеет механические повреждения, следы воздействия огня и высокой температуры. Уровень масла в редукторе находится ниже минимального значения по визуальному указателю (масломерному стеклу), что могло явиться результатом внешней негерметичности корпуса и уплотнений вследствие механических повреждений и воздействия высоких температур. В пробе масла из поврежденного главного редуктора обнаружены механические примеси и вода, которые могут быть следствием условий их отбора. При осмотре магнитных пробок металлических частиц (стружки, сколов) не обнаружено. Выходной вал главного редуктора имеет механические

повреждения, следы воздействия огня и высокой температуры. Входной вал привода главного редуктора деформирован и разрушен по муфте передачи крутящего момента (**Фото 5, 6**), имеет следы воздействия огня и высокой температуры. Передача вращения от входного вала привода к выходному валу и подвижность шестерен главного редуктора сохранена.

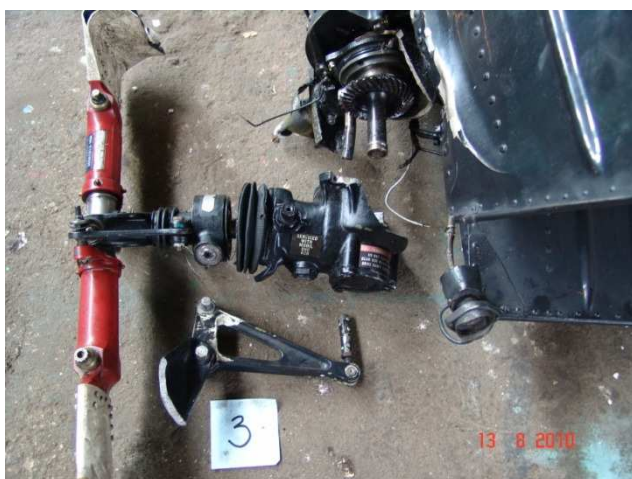
**Фото 7.**

Корпус, подшипниковые опоры хвостового редуктора разрушены, качалка с наконечником тяги управления РВ и фрагментом корпуса хвостового редуктора обломана (**Фото 7**). Шестерни хвостового редуктора имеют механические повреждения в виде забоин, сколов. Приводной вал хвостового редуктора деформирован и разрушен с характерными признаками скручивания (**Фото 8**), имеет следы воздействием огня и высокой температуры. Демпфер крутильных колебаний приводного вала разрушен. Выходной вал хвостового редуктора деформирован (изогнут).

В полостях фрагментов корпуса редуктора обнаружены следы масла. При осмотре сигнализатора стружки обнаружены металлические частицы в виде сколов. Передача вращения от приводного вала к входному валу хвостового редуктора сохранена.

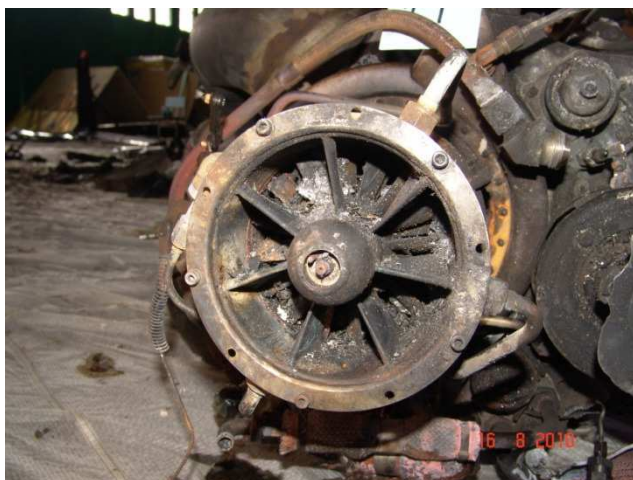
Фото 9.

На входе в компрессор обнаружены посторонние предметы (сгоревшие фрагменты входного устройства, элементов конструкции планера и др.) (**Фото 9**). Значительных механических повреждений ВНА и лопаток 1-ой ступени компрессора не обнаружено.

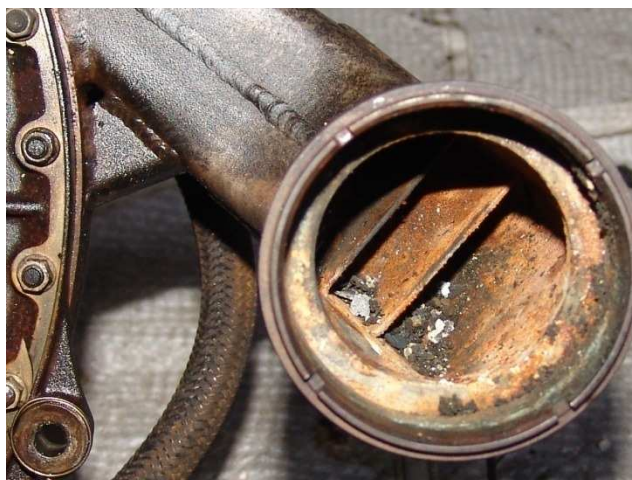
Фото 10.

В патрубках на выходе из компрессора присутствует значительное количество мелких посторонних предметов в виде обгоревших частиц (**Фото 10**). Ротор компрессора осевого и радиального перемещения не имеет, не вращается.

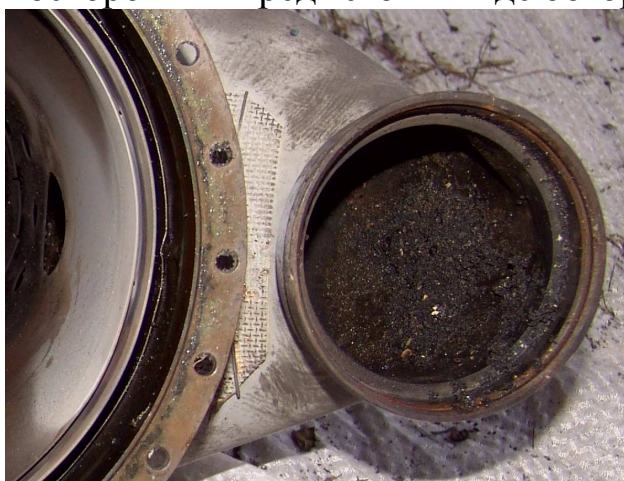
Фото 11.

Наружный корпус камеры сгорания смят и поражен воздействием огня и высокой температуры. Во входных патрубках и внутреннем корпусе камеры сгорания обнаружено значительное количество мелких посторонних предметов в виде обгоревших частиц (**Фото 11**).

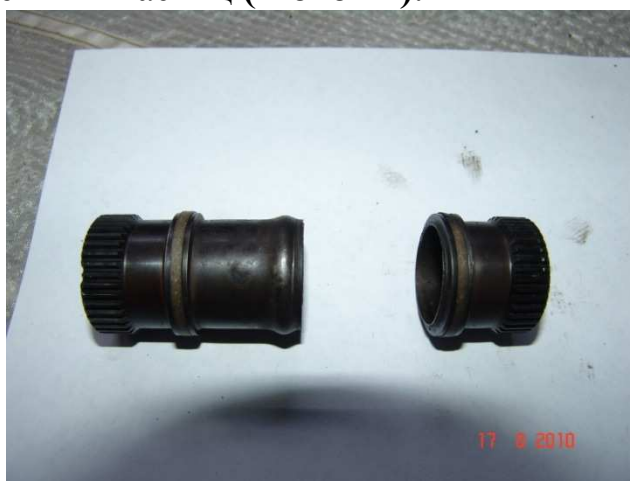
Фото 12.

Соединительный вал (рессора) свободной турбины с редуктором двигателя разрушен (**Фото 12**).

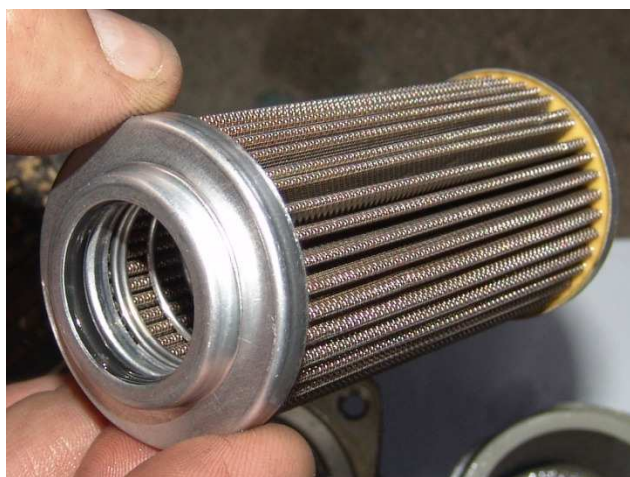
**Фото 14.**

Произведен демонтаж топливного насоса и выполнена его узловая разборка. Шлицы привода топливного насоса, приводная рессора с уплотнительным кольцом видимых повреждений не имеют, передача вращения от редуктора двигателя на рессору и от рессоры к шестерням насоса обеспечивается. Шестерни насоса, подшипники скольжения шестерен, полость блока шестерен и уплотнения видимых повреждений не имеют, посторонние предметы отсутствуют. При снятии топливного фильтра в его стакане обнаружены остатки топлива (**Фото 13**). Загрязнения, механические примеси, следы наличия воды в остатках топлива не обнаружены. Стакан топливного фильтра, фильтр видимых повреждений не имеют. Загрязнения, механические примеси и следы воды на сетке фильтроэлемента не обнаружены (**Фото 14**).

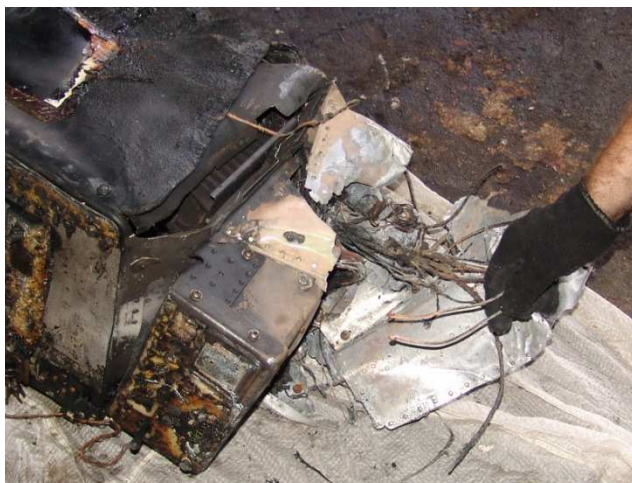
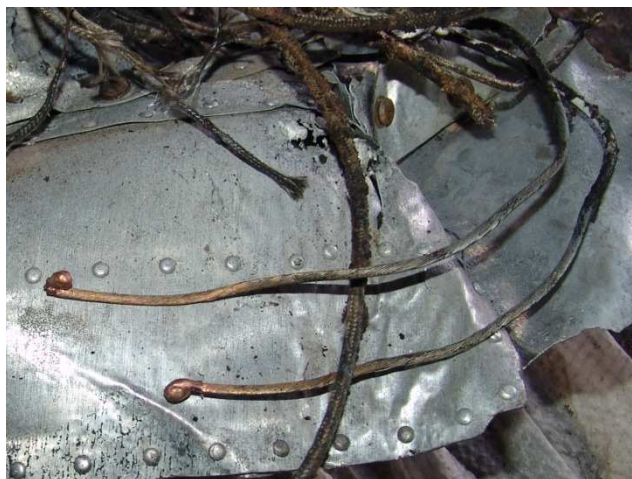
Коммутационная аппаратура, расположенные на панели приборов, поражена воздействием высокой температуры. На подводящей к устройствам коммутации электропроводке обнаружено оплавление токопроводящих жил (**Фото 17,18**).

Оплавление электропроводки свидетельствует о возникновении короткого замыкания и об образовании электрической дуги, что в сочетании с характером разрушения вертолета (разрушением основного топливного бака) могло явиться причиной возникновения пожара.
