**МИНИСТЕРСТВО ТРАНСПОРТА И КОММУНИКАЦИЙ  
РЕСПУБЛИКИ БЕЛАРУСЬ**

**КОМИССИЯ ПО РАССЛЕДОВАНИЮ АВИАЦИОННОГО ПРОИСШЕСТВИЯ**

**ОКОНЧАТЕЛЬНЫЙ ОТЧЕТ**  
**по результатам расследования авиационного происшествия**  
**с вертолетом HUGHES 369 HS D-HDWM гражданина Германии**  
**8 августа 2010 г. на аэродроме Боровая (ДОСААФ)**  
**Минского района, Минской области**  
**(Республика Беларусь)**

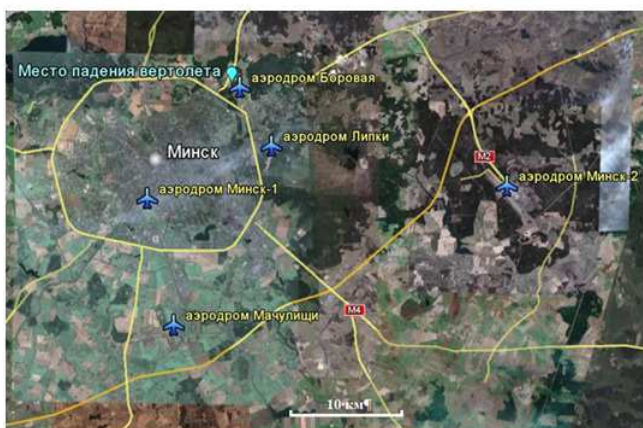
**Рис.1. Район авиационной катастрофы**

Вертолет столкнулся с землей в пределах летного поля аэродрома Боровая (**Рис.1,2**). Пилот погиб.

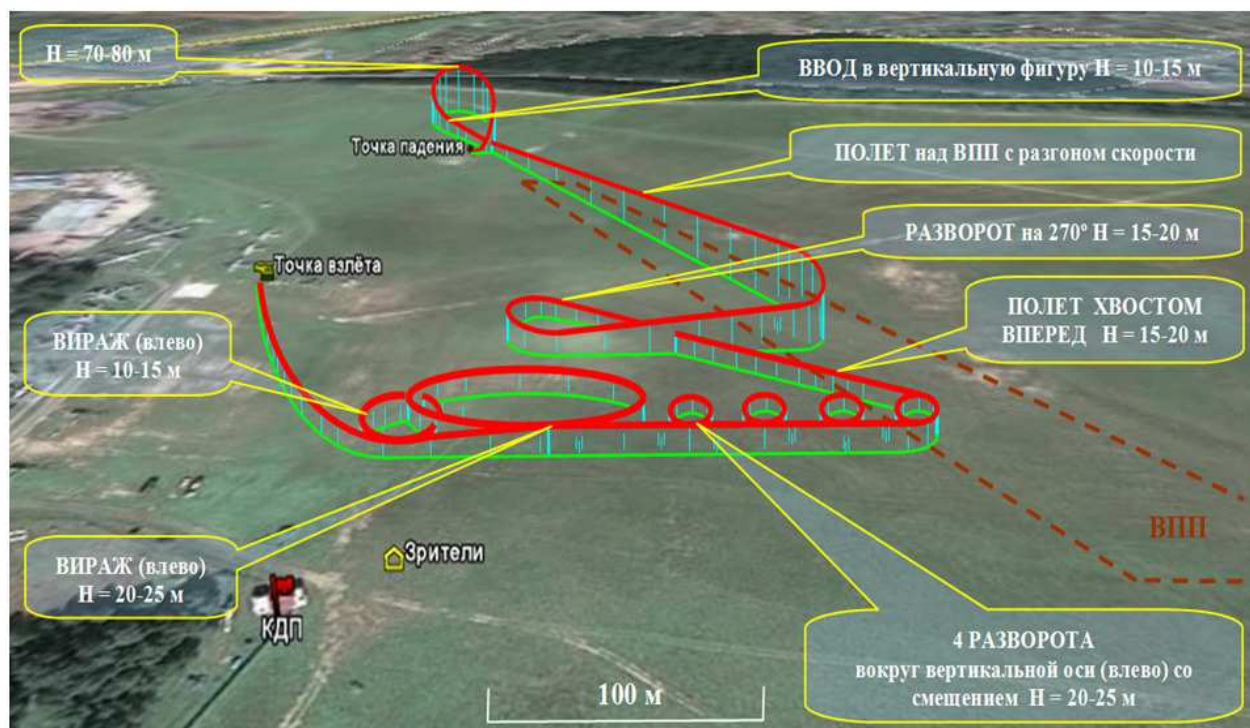
Рис.4. Схема траектории полета

По команде руководителя полетами пилот в 12.46 произвел взлет и после зависания, подлета к месту начала показа выполнил (Рис.4):

на высоте 10-15 метров «малую воронку» влево;  
на высоте 20-25 метров «большую воронку» влево;  
4 горизонтальных разворота вокруг вертикальной оси со смещением в сторону ВПП;  
полет хвостом вперед с левым разворотом на  $270^\circ$  в конце фигуры;  
разгон скорости с выполнением левого разворота с незначительным набором высоты и выходом на северо-западный край ВПП.

Несмотря на предпринятые действия, большая вертикальная скорость снижения вертолета изменилась незначительно, в результате чего вертолет в 12 часов 47 минут 38 секунд столкнулся с землей, загорелся и в процессе перемещения по земле полностью разрушился.

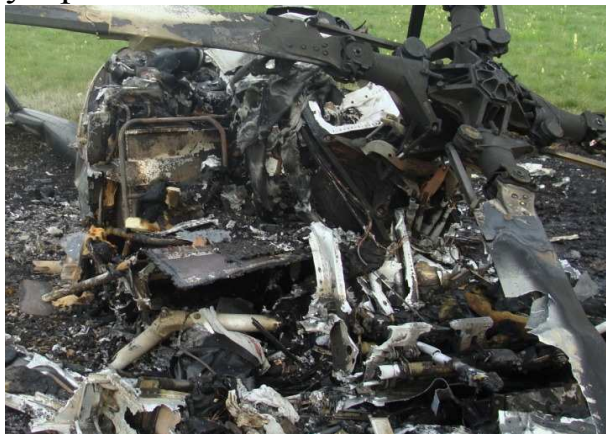
**Фото 3.**

Передняя часть кабины с сидением правого летчика, обтекатель несущего винта, двери экипажа и пассажиров полностью разрушены и уничтожены пожаром. Задняя часть кабины с сидениями пассажиров, основным и дополнительным топливными баками разрушены и частично уничтожены пожаром. Нижняя часть фюзеляжа вертолета с основным топливным баком разрушена и частично сгорела. Отсутствуют правая и передняя стенки отсека бака (**Фото 3**). Нижняя стенка основного бака деформирована с разрывом материала обшивки в районе узла крепления устройства для внешней подвески грузов (**Фото 4**).

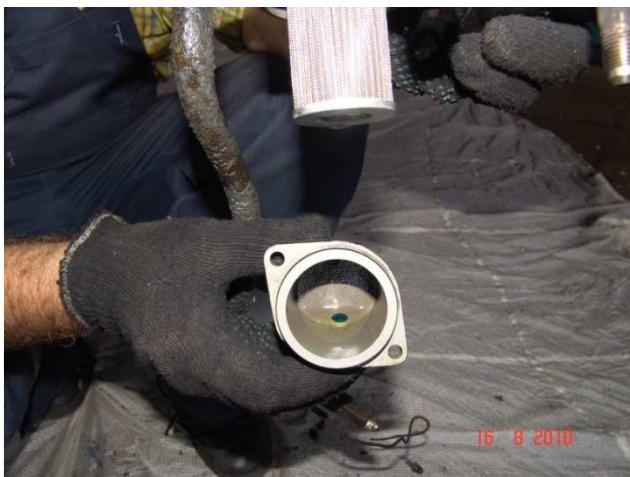
**Фото 13.**

Произведен демонтаж топливного насоса и выполнена его узловая разборка. Шлицы привода топливного насоса, приводная рессора с уплотнительным кольцом видимых повреждений не имеют, передача вращения от редуктора двигателя на рессору и от рессоры к шестерням насоса обеспечивается. Шестерни насоса, подшипники скольжения шестерен, полость блока шестерен и уплотнения видимых повреждений не имеют, посторонние предметы отсутствуют. При снятии топливного фильтра в его стакане обнаружены остатки топлива (**Фото 13**). Загрязнения, механические примеси, следы наличия воды в остатках топлива не обнаружены. Стакан топливного фильтра, фильтр видимых повреждений не имеют. Загрязнения, механические примеси и следы воды на сетке фильтроэлемента не обнаружены (**Фото 14**).

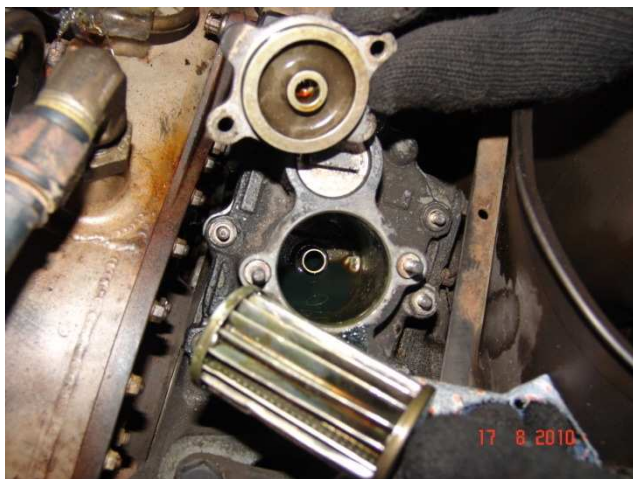
Фото 15.

Произведен демонтаж блока масляного фильтра. При снятии масляного фильтра в его стакане обнаружены остатки масла. Механические примеси в остатках масла не обнаружены. Стакан масляного фильтра, фильтр видимых повреждений не имеют. Загрязнения, механические примеси на сетке фильтроэлемента не обнаружены (**Фото 15**). Произведен осмотр магнитной пробки маслонасоса, металлических частиц (стружки) не обнаружено (**Фото 16**). При осмотре корпуса масляного насоса и приводной шестерни механических повреждений, посторонних предметов и загрязнений не обнаружено, в маслоподводящих каналах присутствует масло. Передаваемое вращение насоса от приводной шестерни свободное, без заеданий.
